別紙（2月7日現在の会場の状況）

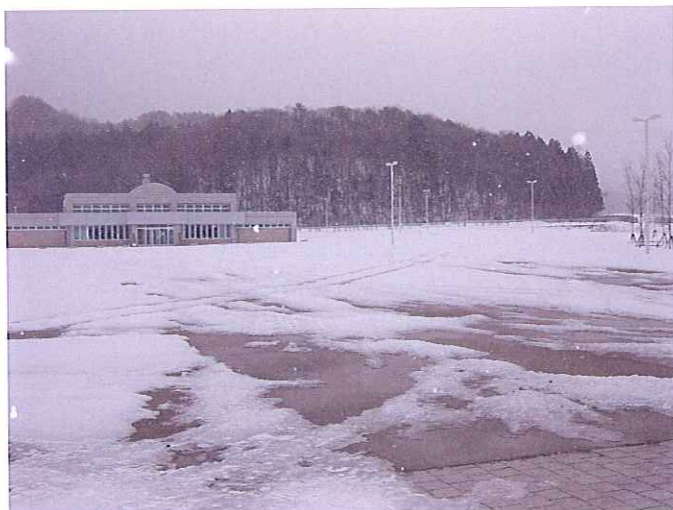
【大会本部・スタート直線の写真】

気温が高いため、コースを圧雪しても融けてしまった状態。

この時点で積雪量は5cmほど。

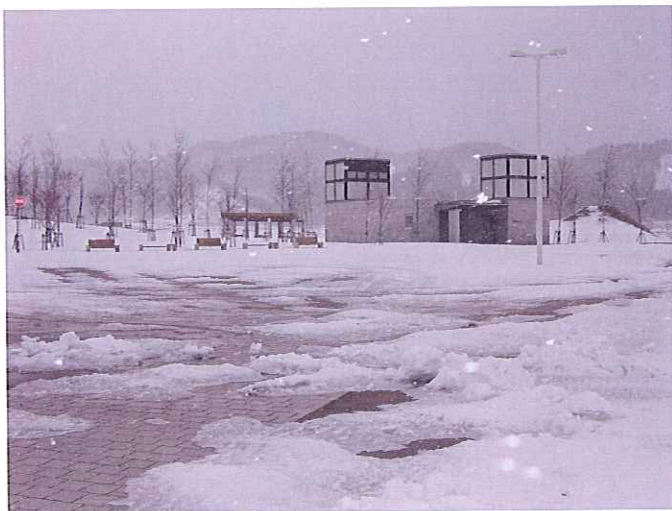
【第1コーナー付近写真】

下のタイルが露出してしまい、重機の搬入は難しい。

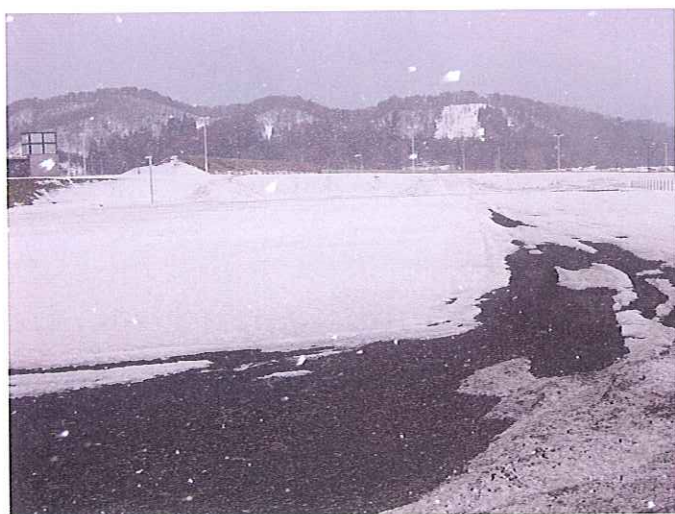
【第3コーナー付近写真】

下の砂利が露出し、走行危険な状態。
